# INFORME TÉCNICO DE INSPECCIÓN DE PLATAFORMA “PUNTA” DEL YACHT CLUB PUCUSANA

CLIENTE: YACHT CLUB PUCUSANA

**JUNIO, 2017**

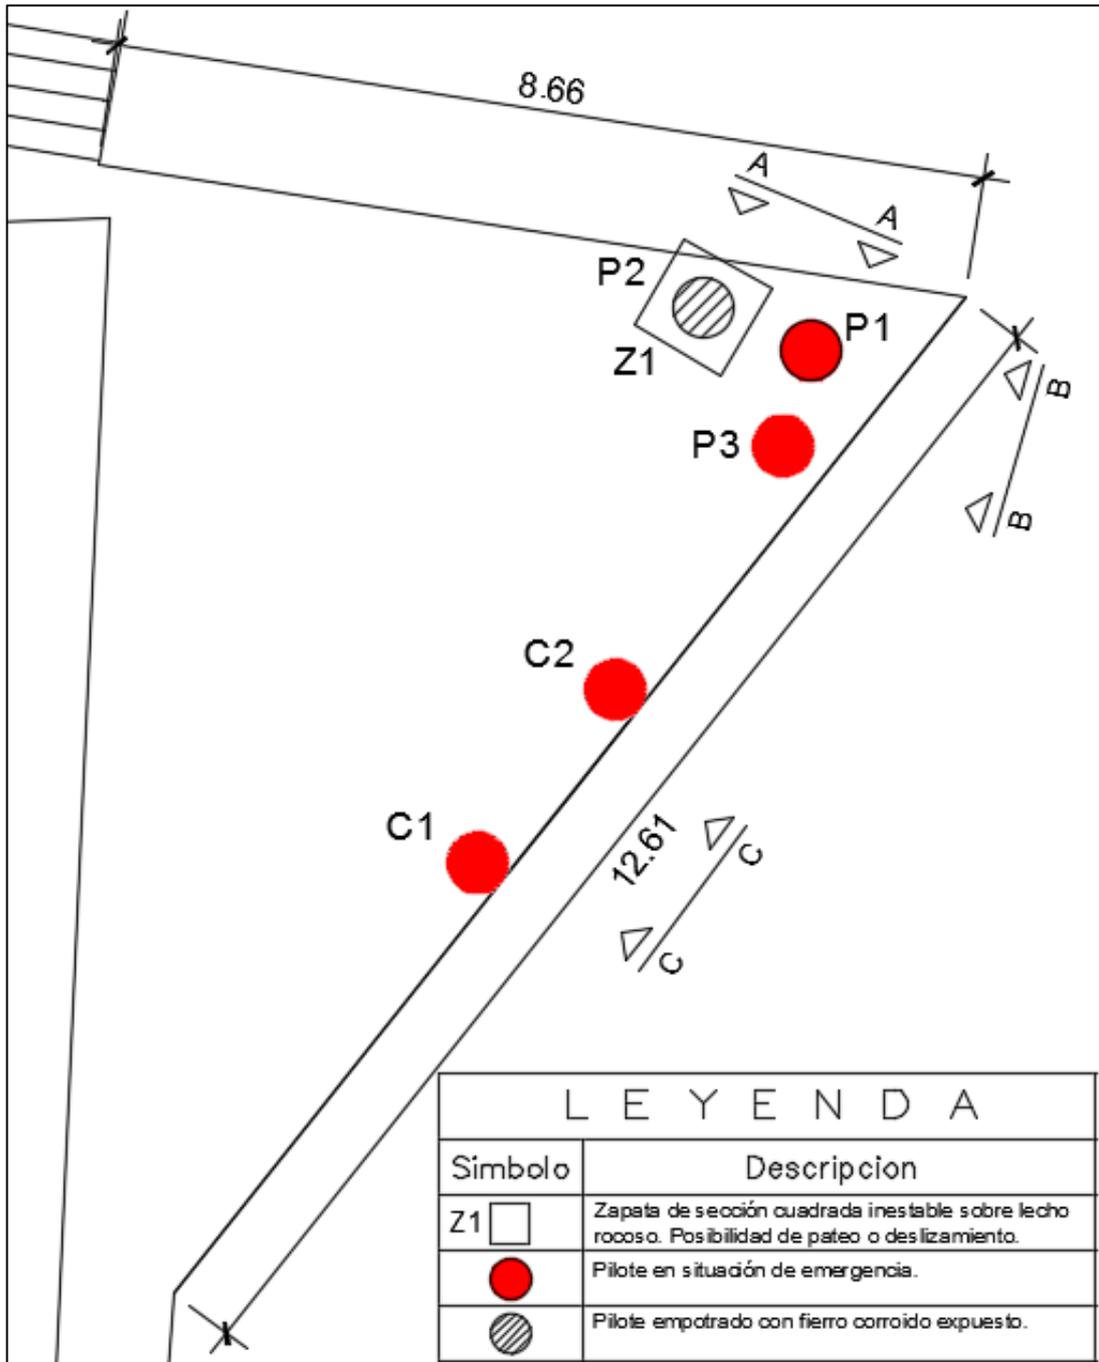
Ilustración 2: Plano en planta de pilotes de la plataforma "Punta"

**Nota:** Se tienen 4 pilotes en estado crítico y solo 1 pilote supuestamente empotrado a un bloque de concreto mal vaciado que presenta cangrejas y erosión extrema. También se notó que dicho bloque de apoyo no se encuentra empotrado, solo tiene contacto con el lecho marino.

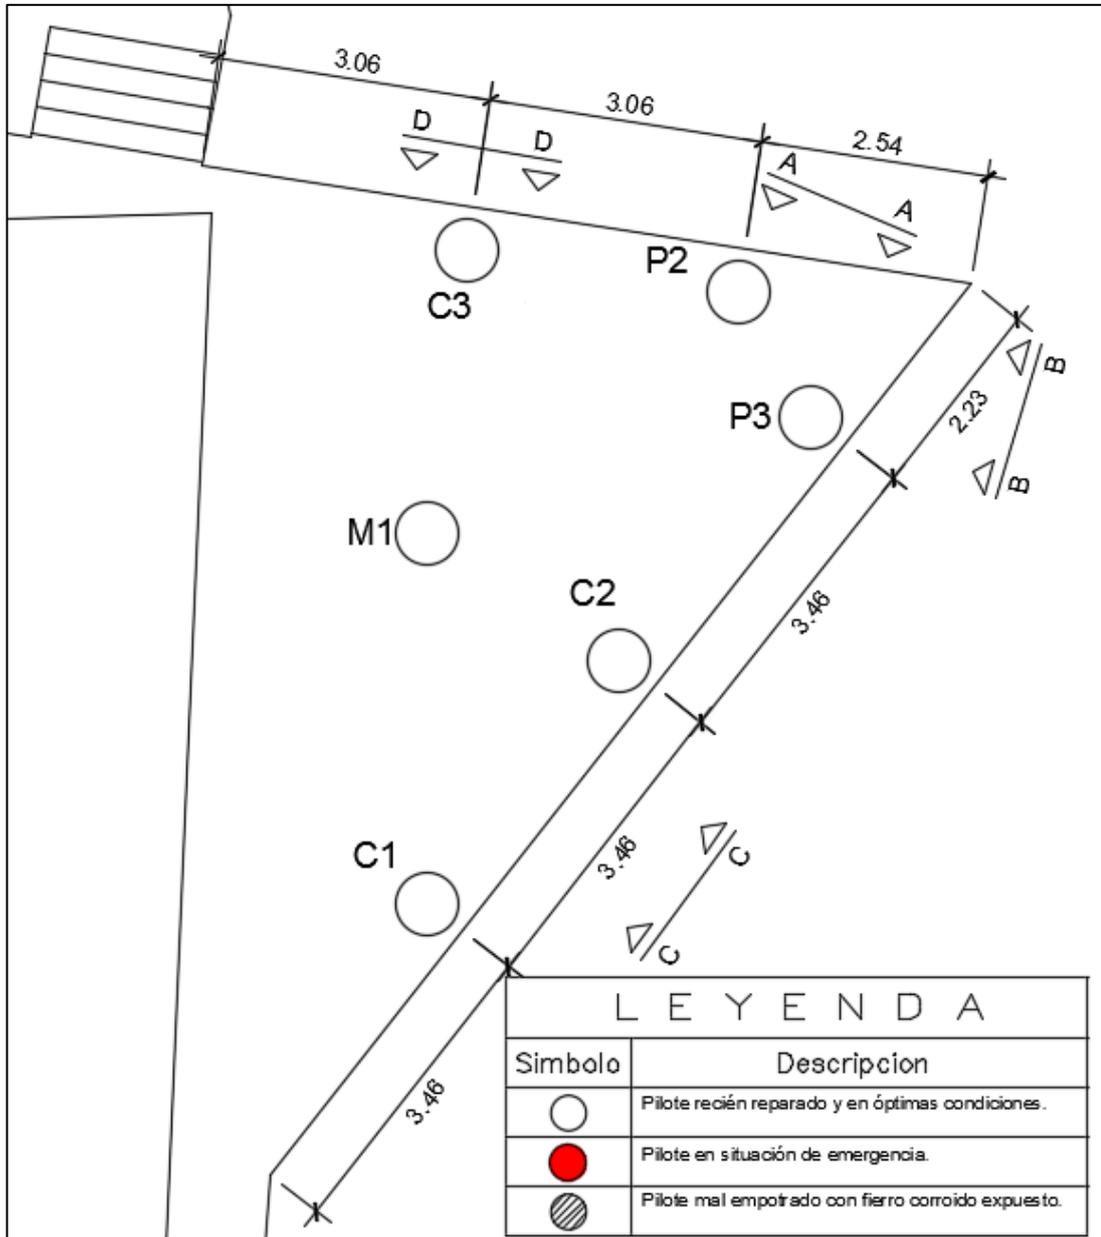
Ilustración 3: Alternativa de solución 1.

Esta alternativa es en caso de no hacerse una pronta reconstrucción de la losa "punta", ya que el concreto se encuentra muy erosionado y tiene fierro corroído expuesto. Se proponen más pilotes para evitar el pandeo por flexión de las vigas y la losa en mal estado.

**Nota:** Para la alternativa 1 se propone

- La reconstrucción y reubicación de los pilotes C1 y C2
- Construcción de los pilotes C3 y M1.

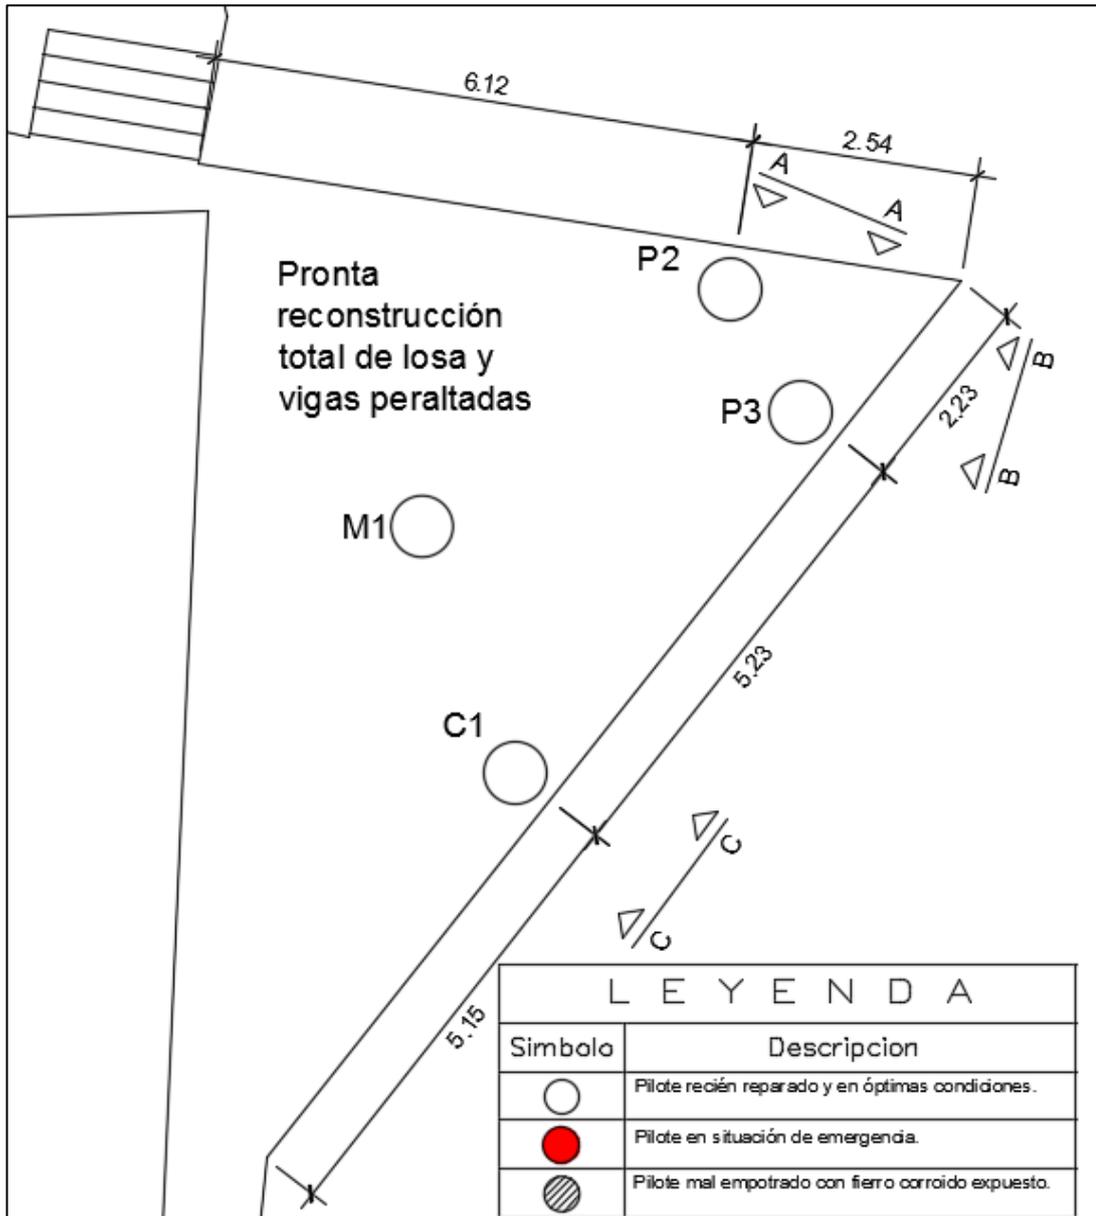
Ilustración 4: Alternativa de solución 2

Esta alternativa contempla la pronta reconstrucción y reparación de la losa y vigas superiores, ya que éstas se encuentran en estado muy deteriorado. El concreto presenta grietas, fierro corroído expuesto y discontinuidad en su área transversal (huecos).

**Nota:** Para la alternativa se propone:

- Reconstrucción y reubicación de un único pilote central C1.
- Construcción del pilote de apoyo central M1.

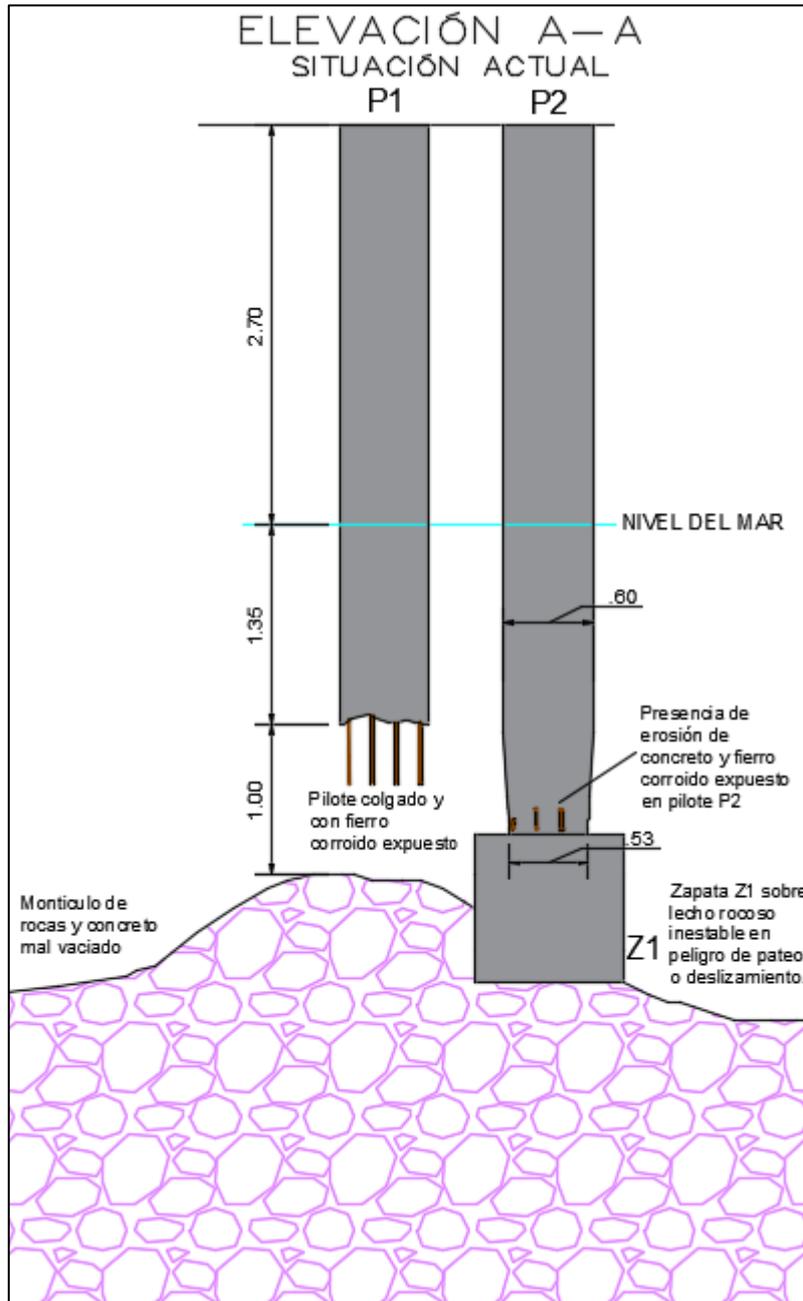
Ilustración 5: Elevación A –A donde muestra la situación actual de los pilotes P1 y P2

**Nota:** Se muestra en esta elevación que el pilote P1 se encuentra en estado crítico, ya que en lugar de aportar rigidez y apoyo a la losa, aporta una fuerza negativa por peso propio porque se encuentra colgado de dicha losa. También se tiene un pilote P2 que presenta cierta erosión y se encuentra apoyado sobre un bloque de concreto que no está empotrado al terreno y solo está sobre el lecho marino, en donde hay peligro de deslizamiento o pateo.

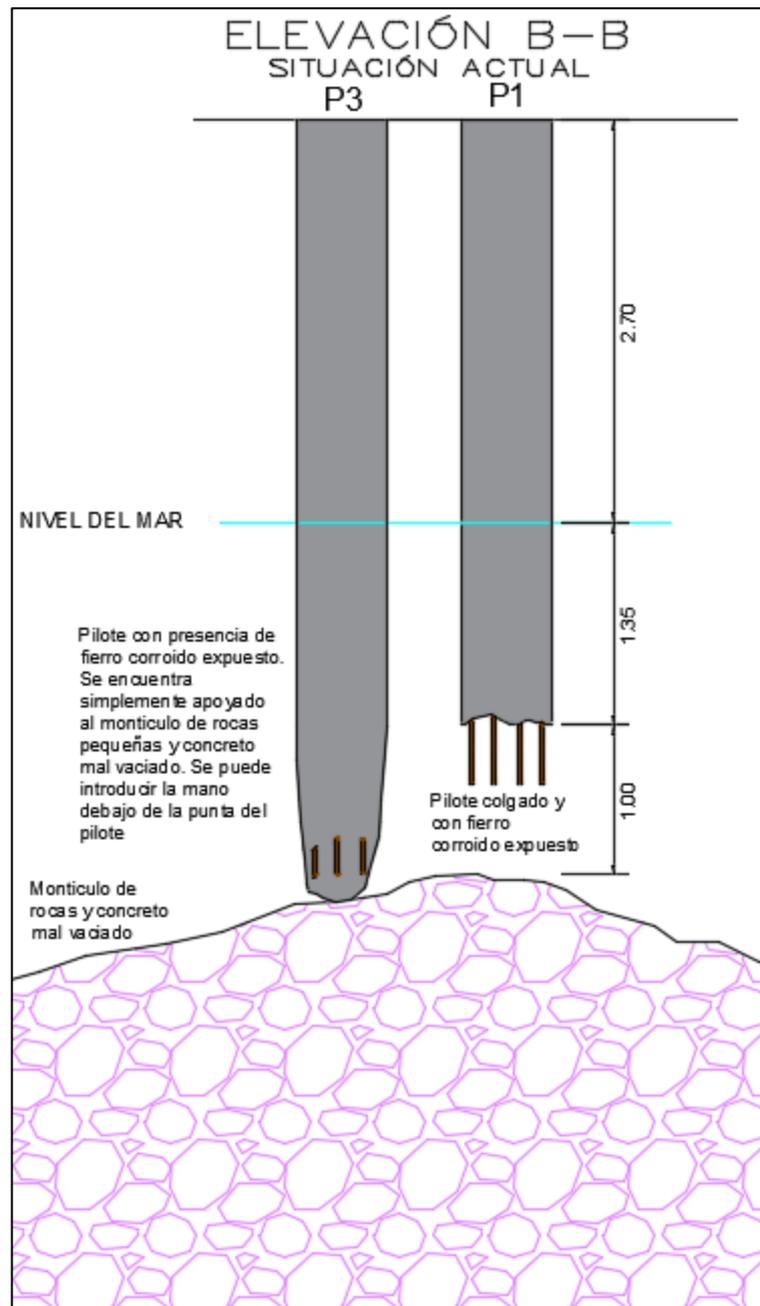
**Ilustración 7: Elevación B-B en donde se muestran los pilotes P1 y P3**

**Nota:** En este ángulo de visión se observa los pilotes P1 y P3. En donde el pilote P1 está colgado tal como se vio anteriormente. Por otro lado, el pilote P3 se encuentra simplemente apoyado en el lecho marino en una pequeña área debido a la erosión extrema del pilote por un mal vaciado y un concreto inadecuado. También presenta fierro corroído expuesto.

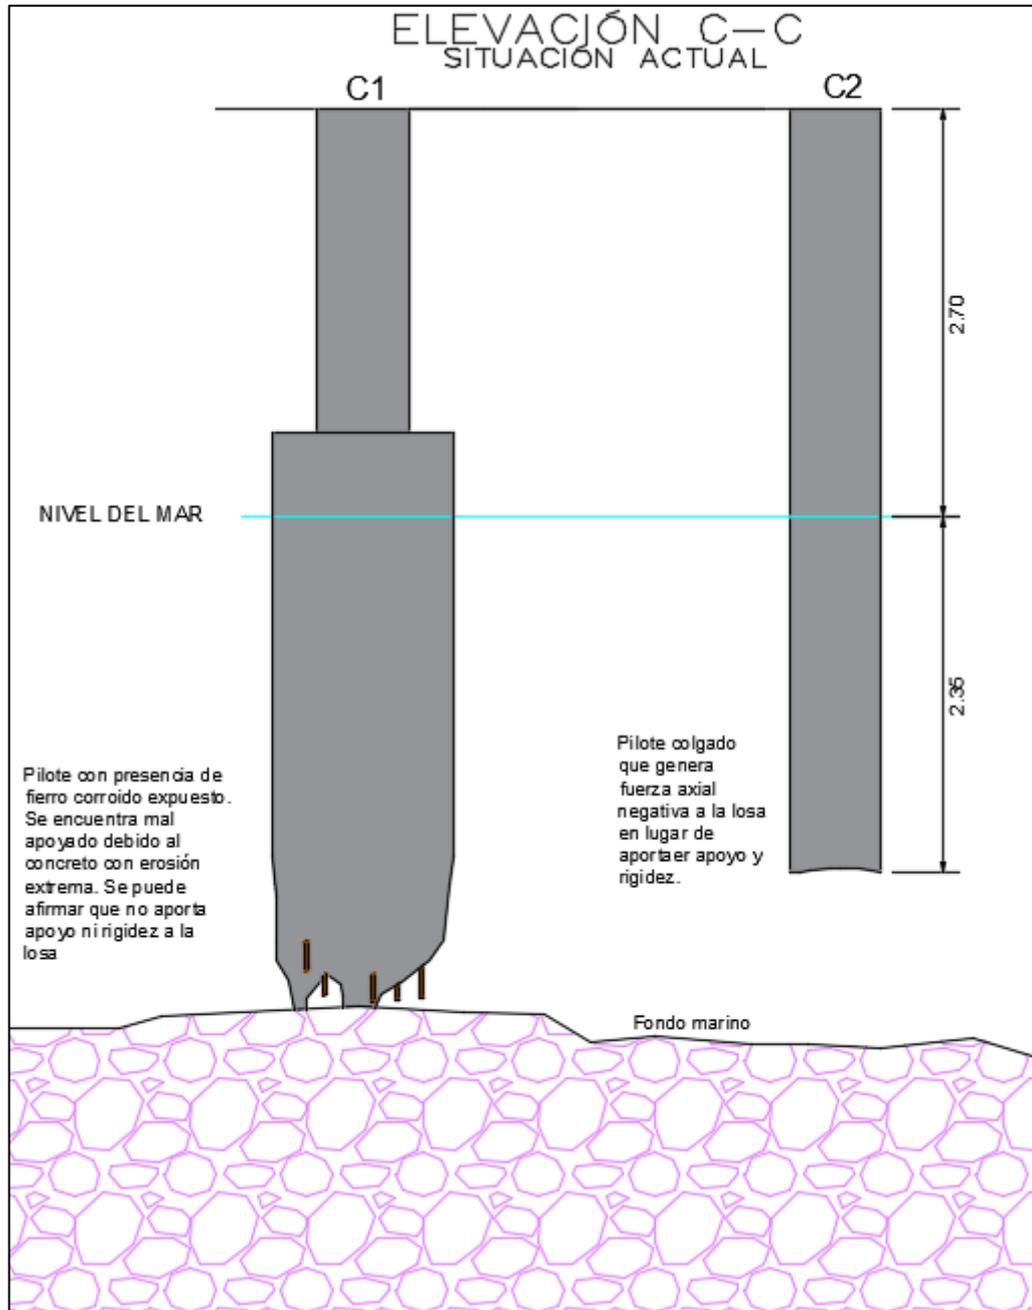
**Ilustración 9:** Elevación C-C que muestra los pilotes C1 y C2 que se encuentran supuestamente como apoyo a la losa conocida como “Punta”.

**Nota:** Se observan los pilotes C1 y C2 mal ubicados casi en la parte central del extremo lado norte de la losa “Punta” en donde se observa que el pilote C1 con fierro corroído expuesto y se encuentra mal apoyado con una erosión extrema y que no aporta apoyo ni rigidez a la losa. También a un pilote C2 que simplemente está colgado y en lugar de apoyar a la losa, perjudica a esta, aportando fuerzas negativas por peso propio y debilitándola de a pocos.

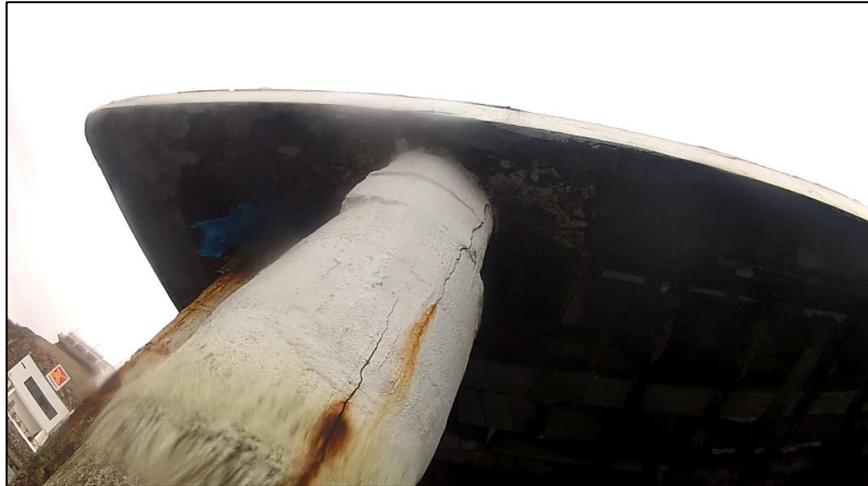
**Ilustración 11:** Se muestra la parte superior no sumergida del pilote P2 que presenta múltiples fisuras y grietas. Se presume que es debido a que este pilote es el único que actualmente está aportando realmente resistencia y rigidez a la losa.

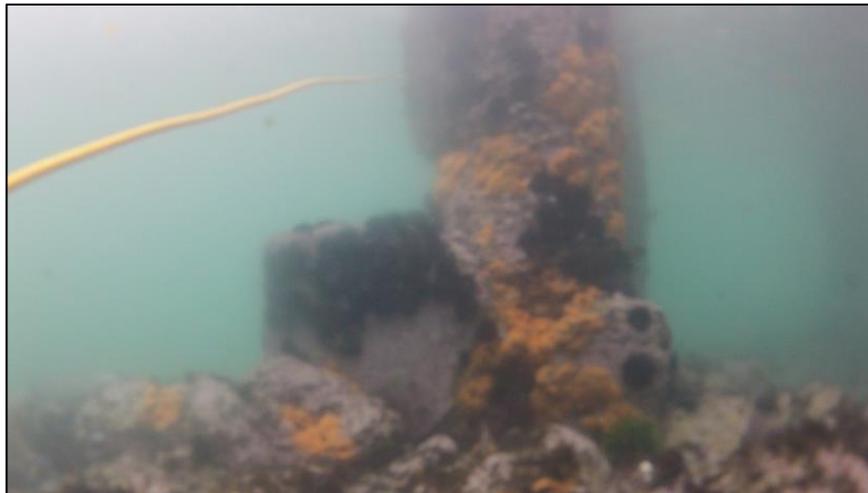
**Ilustración 12:** Parte sumergida del pilote P2, que se encuentra apoyada en un bloque de concreto que presenta un alto grado de erosión. Dicho bloque de concreto está simplemente sobre el lecho marino y cabe la posibilidad de pateo o deslizamiento.

- El pilote P2 se encuentra también en mal estado, ya que este se apoya en un bloque de concreto que a la vez se apoya en el lecho marino. Sin embargo no existe empotramiento, por lo que cabe la posibilidad de pateo o deslizamiento del bloque de concreto. Dicho bloque también presenta erosión severa (pérdida de concreto) y fierro corroído expuesto, debido a un mal encofrado bajo agua, utilización de un concreto inadecuado para estructuras portuarias y un mal concepto de vaciado de concreto bajo agua.

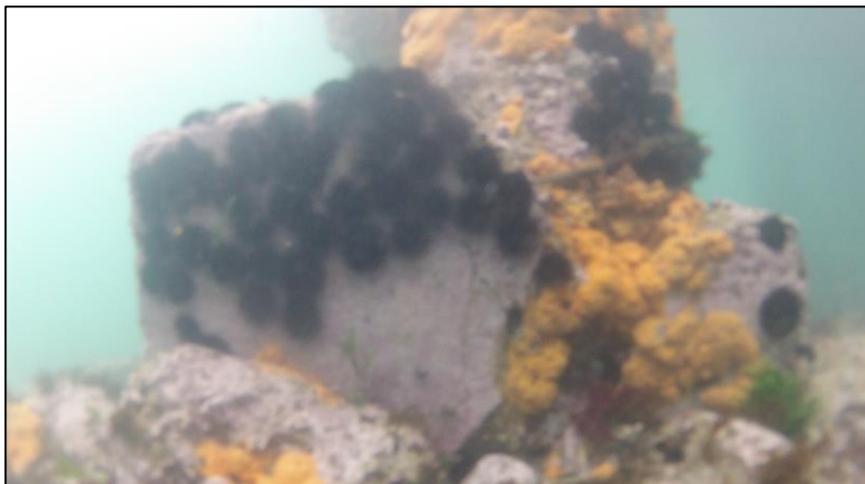
**Ilustración 13:** Parte sumergida del pilote P2. Se puede observar la avanzada erosión del bloque de concreto y también del pilote.

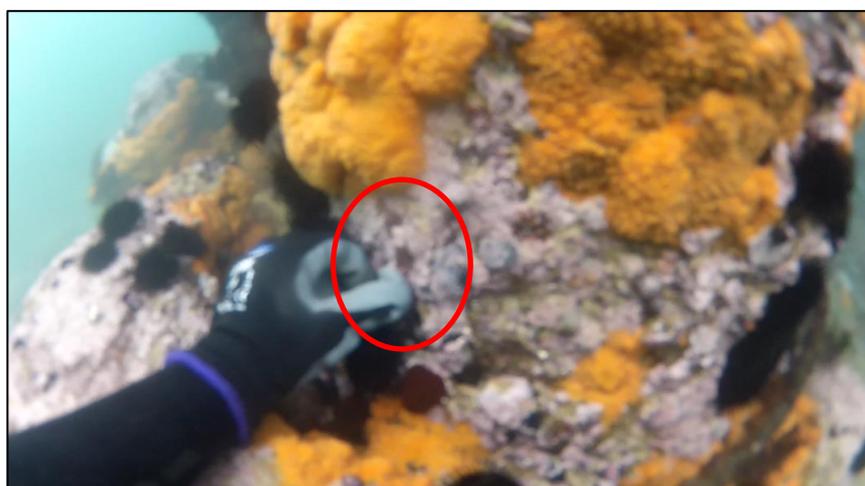
**Ilustración 14:** Parte sumergida del pilote P2. Se encontró también hierro corroído expuesto y falta de concreto de recubrimiento, debido a la erosión del mismo.

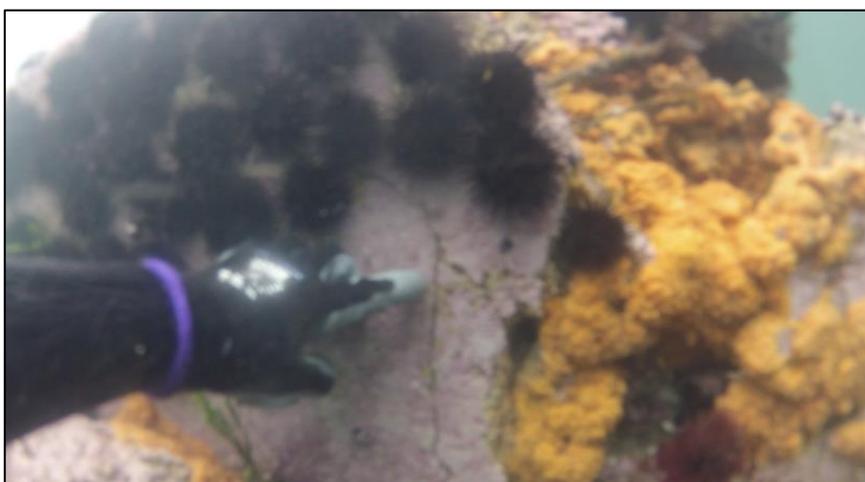
**Ilustración 15:** Parte sumergida del pilote P2. También se encontraron fisuras y grietas en el bloque de concreto. Clasifica como pilote en mal estado.

- Se recomienda también la demolición y reconstrucción de los pilotes, P2, P3, C1 y C2. En el caso de los pilotes C1 y C2 se recomienda una reubicación para darle mayor simetría y estética a la estructura.
- Para el caso de las vigas y losas se recomienda una reconstrucción que consiste en la demolición y reconstrucción in situ de toda la losa y vigas. En este caso se puede corregir el desnivel que actualmente presenta la plataforma.

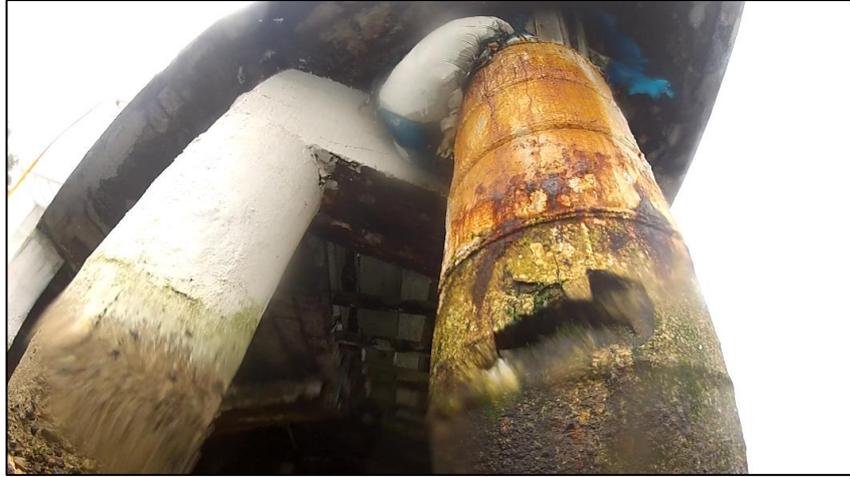
**Ilustración 16:** Parte no sumergida del pilote P1. Se observa un mal vaciado de concreto e incorrecto encofrado. En la parte del cabezo se observa discontinuidad del área transversal.

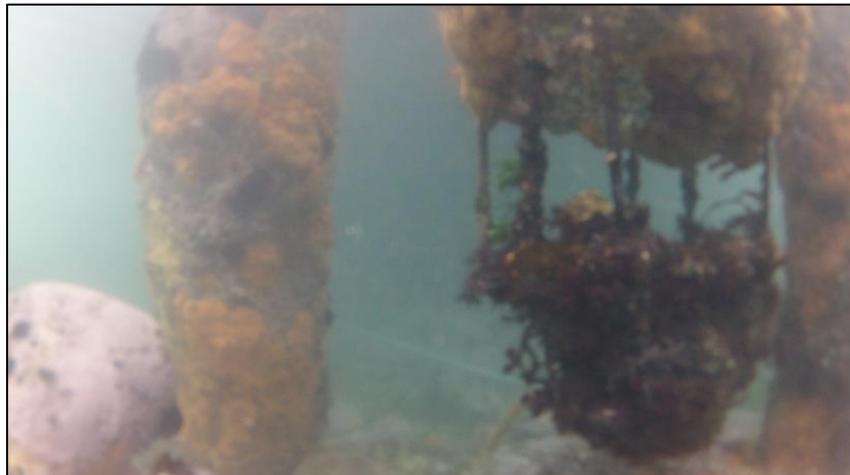
**Ilustración 17:** Parte sumergida del pilote P1. Se encuentra colgado y con fierro corroído expuesto. El pilote perjudica la integridad de la estructura.

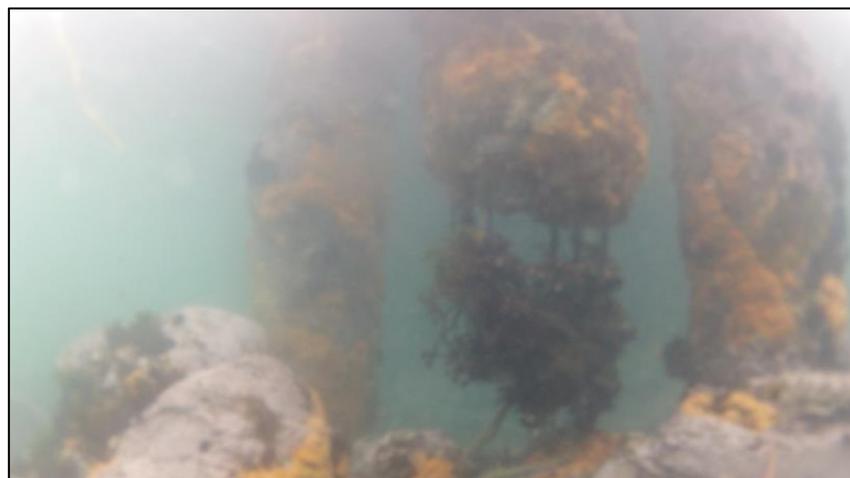
PILOTE	SECCIÓN	ESTADO ACTUAL	RECOMENDACIÓN
P1	Circular (D= 60 cm)	<b>Muy crítico.</b> El pilote se encuentra "colgado". Tiene fierro corroído expuesto y en lugar de aportar apoyo y rigidez a la losa, perjudica a la misma, dando esfuerzos negativos por peso propio.	<b>Demolición del pilote</b> Se planea simplemente la demolición del pilote, ya que no aporta rigidez ni resistencia a esfuerzos.
P2	Circular (D= 60 cm)	<b>Mal estado</b> El pilote se encuentra con cierta erosión y poco fierro expuesto. El pilote está apoyado en un bloque de concreto. Dicho bloque no se encuentra empotrado al lecho marino, por lo que podría deslizarse. Consideramos a este pilote como el único que realmente está sirviendo de apoyo a toda la losa.	<b>Reconstrucción del pilote.</b> En este caso simplemente se planea la demolición total del pilote y su bloque de apoyo mal vaciado. Luego se hará una excavación, perforando el lecho marino con martillo neumático para luego empotrar el acero longitudinal. Luego se instalaría el encofrado metálico de 70 cm de diámetro. Luego se hará un vaciado in situ utilizando el método de vaciado "tremie" con un concreto $f'c=350$ kg/cm <sup>2</sup> con cemento tipo V. Se recomienda también la instalación posterior de protección inferior con caucho.

**Ilustración 18:** Parte sumergida del pilote P1. Pilote colgado de la losa. Clasifica como pilote en estado muy crítico

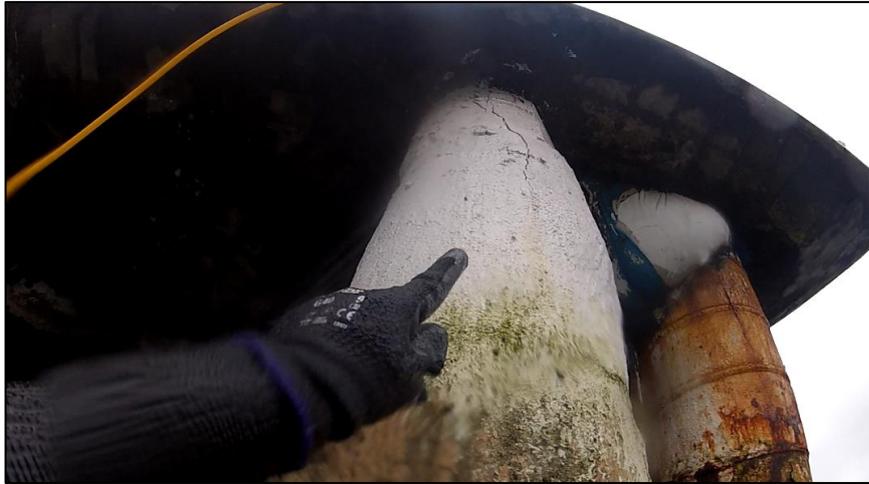
**Ilustración 19:** Parte no sumergida del pilote P3. Presenta fisuras y grietas pequeñas debido a incorrecto vaciado de concreto y utilización de un tipo de cemento inadecuado para este tipo de estructuras.

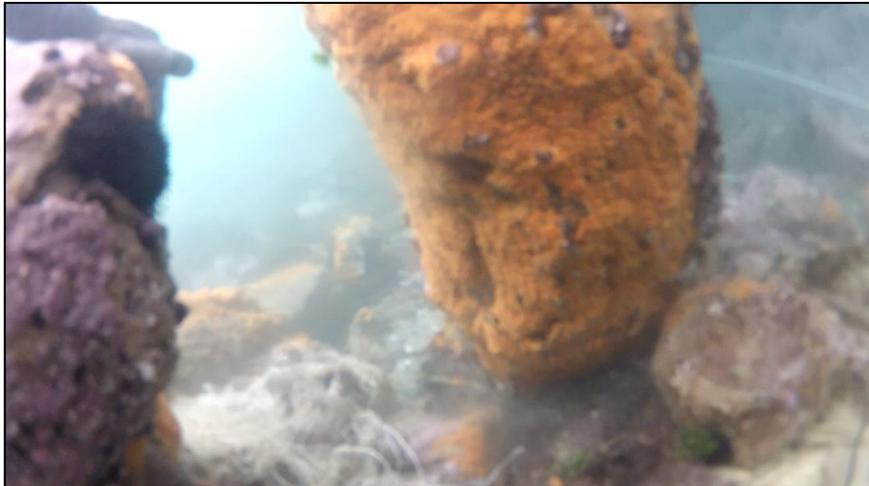
**Ilustración 20:** Parte sumergida del pilote P3. A simple vista se nota una avanzada erosión (perdida de concreto) en la parte inferior, ya que termina en punta de lápiz.

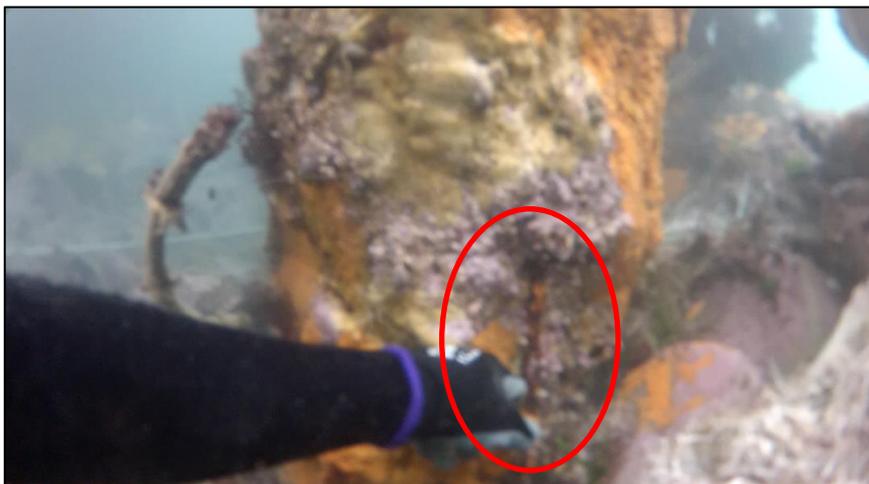
**Ilustración 21:** Parte sumergida del pilote P3. Se encontró fierro corroído expuesto en la parte inferior (lecho marino) con pérdida severa de concreto

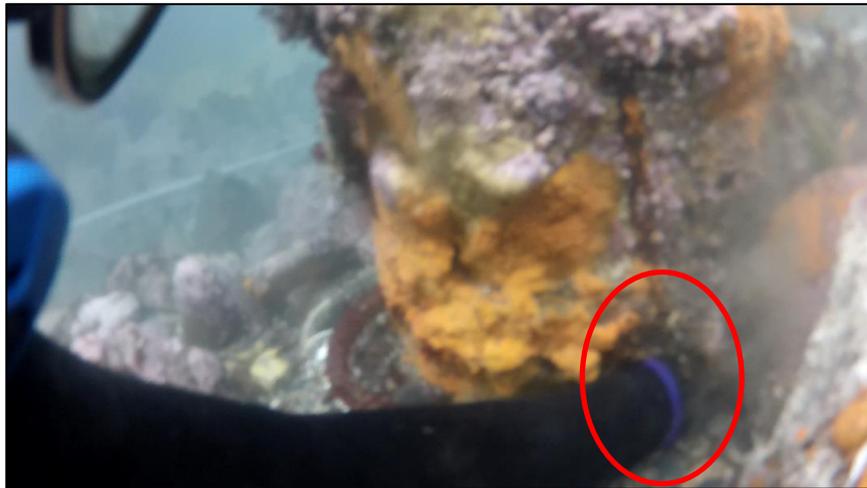
P3	Circular (D= 60 cm)	<b>Crítico</b> El pilote se encuentra con fierro corroído expuesto y una erosión extrema. Esta apoyado de un área muy pequeña. El pilote no es considerado de apoyo a la losa.	<b>Reconstrucción del pilote.</b> En este caso simplemente se planea la demolición total del pilote y su bloque de apoyo mal vaciado. Luego se hará una excavación, perforando el lecho marino con martillo neumático para luego empotrar el acero longitudinal. Luego se instalaría el encofrado metálico de 70 cm de diámetro. Luego se hará un vaciado in situ utilizando el método de vaciado "tremie" con un concreto $f'c=350$ kg/cm <sup>2</sup> con cemento tipo V. Se recomienda también la instalación posterior de protección inferior con caucho.

Ilustración 22: Parte sumergida del pilote P3. En la parte inferior (lecho marino) el buzo pudo introducir fácilmente su mano. Esto quiere decir que este pilote se encuentra “casi colgado”. Se clasifica como pilote en estado crítico.

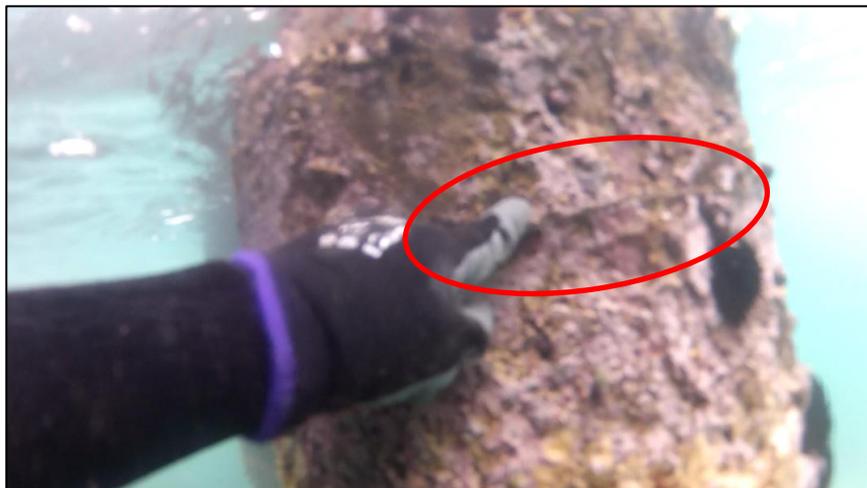
Ilustración 23: Parte sumergida del pilote P3. Se observa fierro corroído expuesto en la parte media del pilote. También pérdida de concreto.

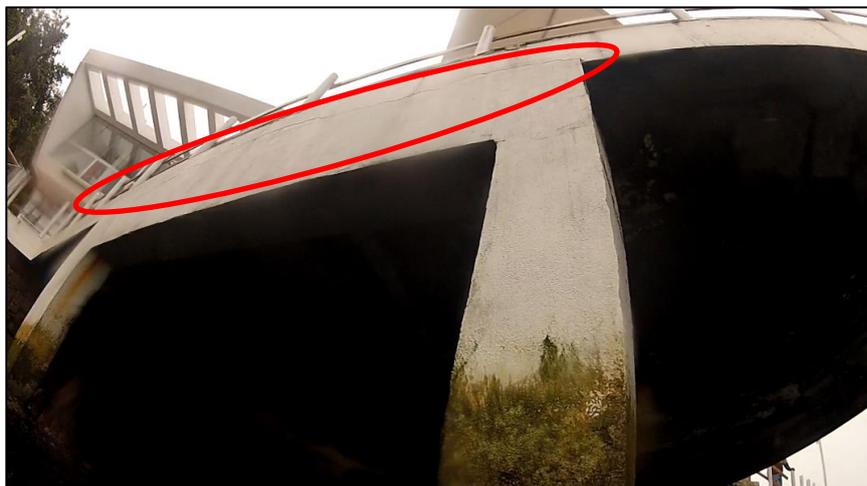
Ilustración 24: Parte no sumergida del pilote C2. Grieta en la viga de apoyo.

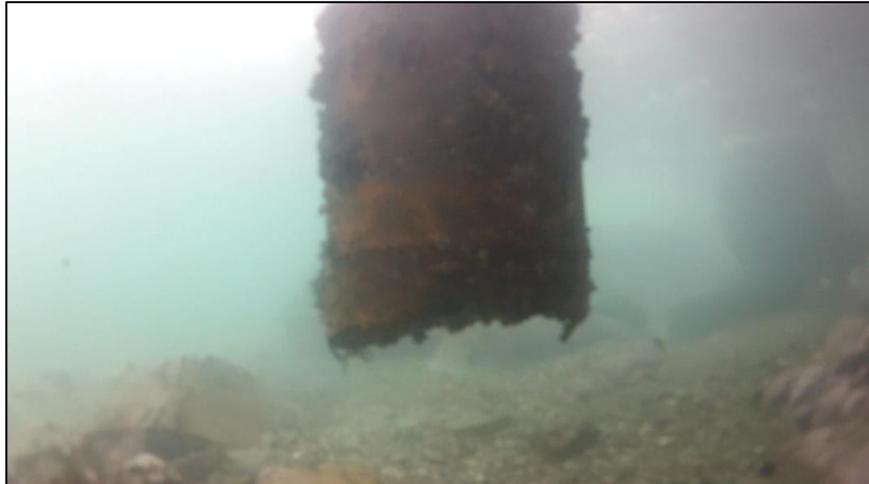
Ilustración 25: Parte sumergida del pilote C2. Pilote colgado, no aporta rigidez ni mucho menos apoyo a la plataforma. Este pilote aporta esfuerzos negativos por peso propio, debilitando y agrietando la losa de a pocos. Califica como estado muy crítico

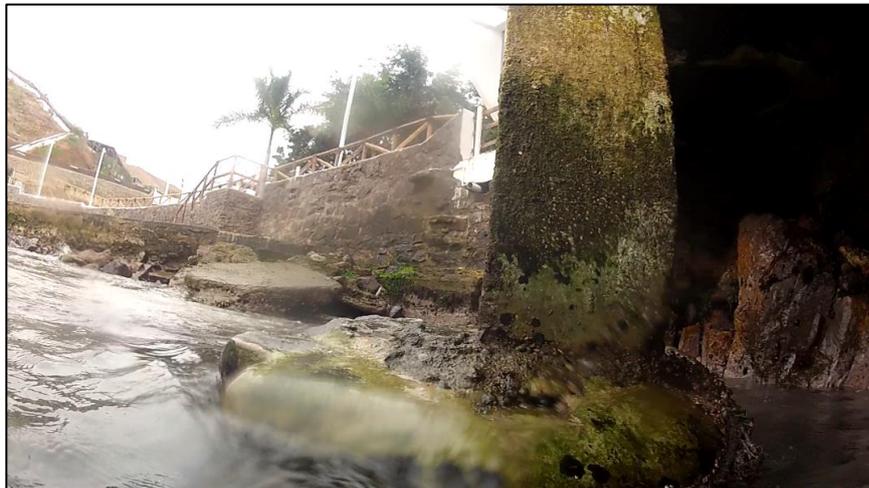
Ilustración 26: Parte no sumergida del pilote C1. Se observa una falta de simetría en la unión de la parte de sección cuadrada y la de sección circular del pilote

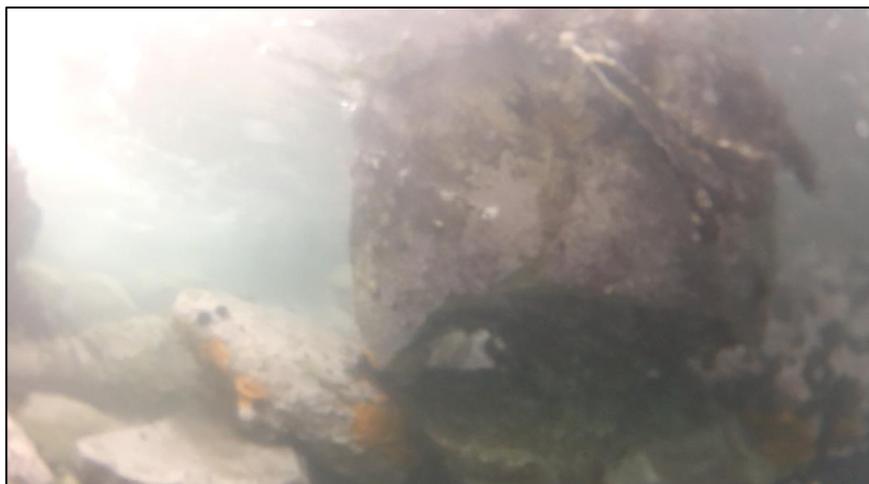
Ilustración 27: Parte sumergida del pilote C1. Se observa una erosión extrema con pérdida severa de concreto. El pilote se está apoyando en lo poco que queda de concreto

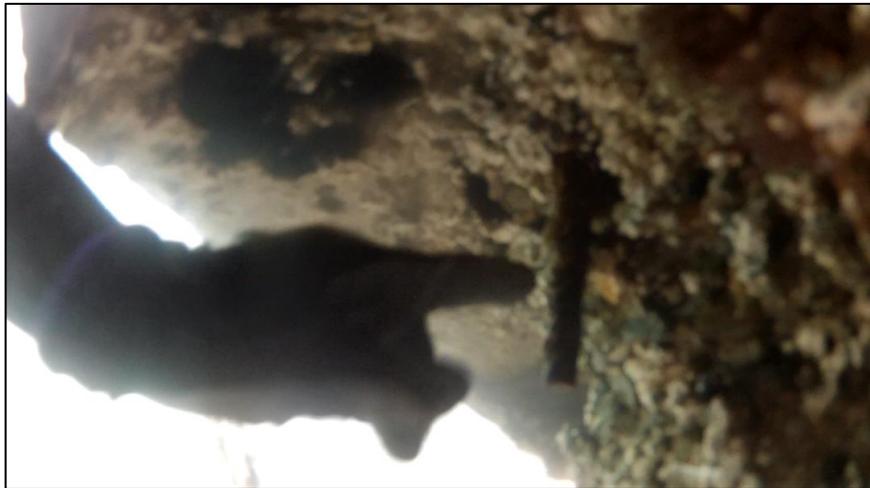
**Ilustración 29:** Parte sumergida del pilote C1. El buzo pudo fácilmente introducir toda su mano debajo de la erosión severa del pilote, encontrando fierro expuesto y concreto muy frágil.

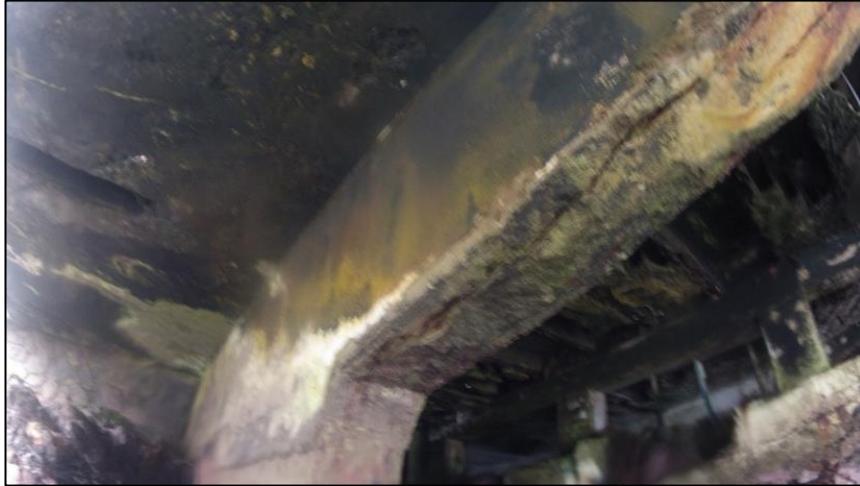
Ilustración 31: Nervadura principal de la plataforma. Esta nervadura o viga principal aporta gran parte de la rigidez de la estructura. Se encuentra con grietas y pérdida de concreto.

- En cuanto a las vigas de sección rectangular y losas presentan en casi todos los casos fisuras, grietas de gran dimensión y fierro expuesto con desgaste y corrosión. Esto disminuye la resistencia a flexión con cargas muertas y si se tratara de cargas de sismo el daño sería aún mayor.

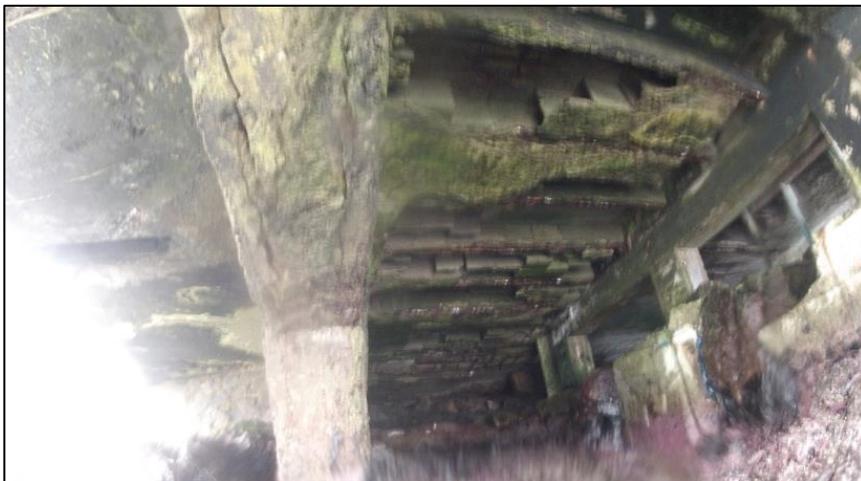
Ilustración 32: Se observa un poco de la parte baja de la losa, en donde se ve pérdida de concreto

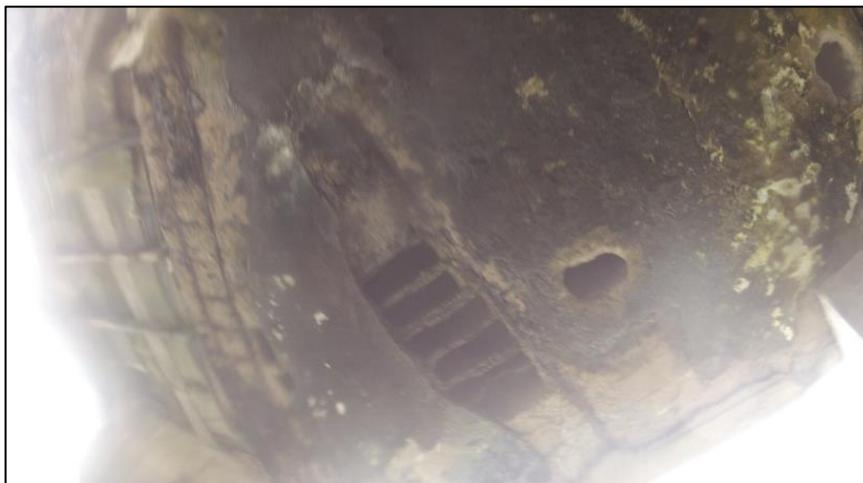
Ilustración 33: Se observa también fierro corroído expuesto en algunas zonas de la parte baja de la losa.
